# 上郡山溜池 ハザードマップ

浸水想定区域図 (60分)

## 【上郡山溜池 ハザードマップ】

製作: 白石市 (背景図: 宮城県土地改良事業団体連合会)

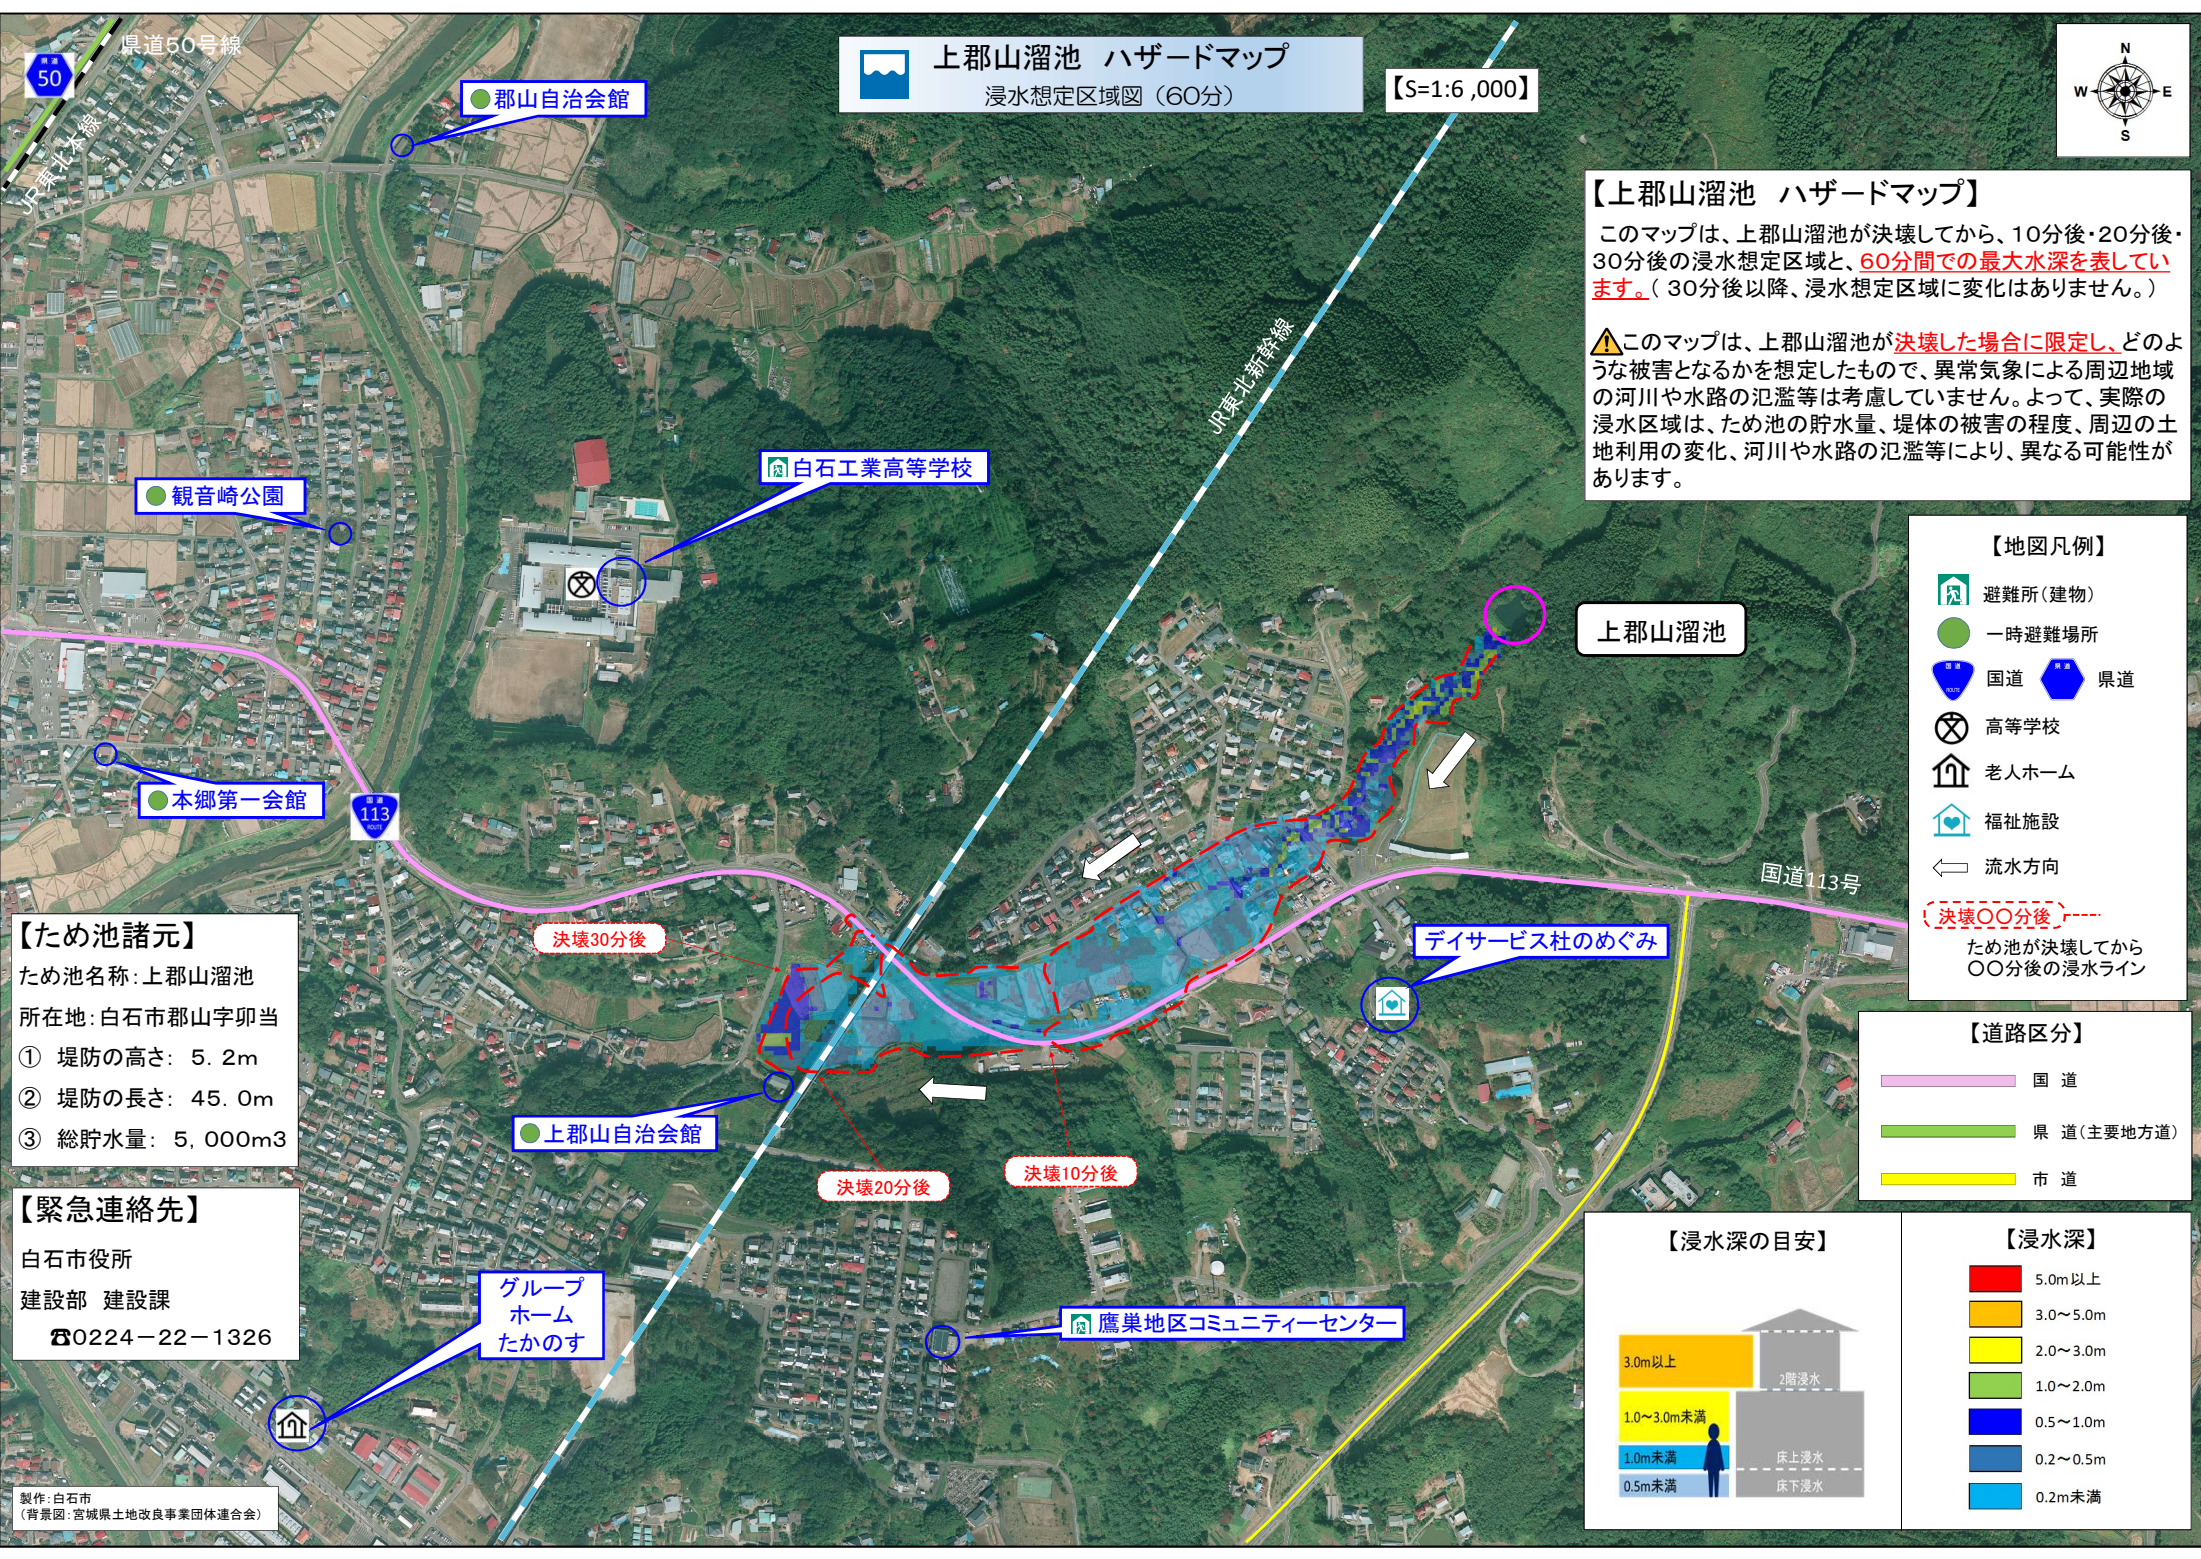
このマップは、上郡山溜池が決壊してから、10分後・20分後・30分後の浸水想定区域と、**60分間での最大水深を表しています。**(30分後以降、浸水想定区域に変化はありません。)

⚠️このマップは、上郡山溜池が**決壊した場合に限定し**、どのような被害となるかを想定したもので、異常気象による周辺地域の河川や水路の氾濫等は考慮していません。よって、実際の浸水区域は、ため池の貯水量、堤体の被害の程度、周辺の土地利用の変化、河川や水路の氾濫等により、異なる可能性があります。

- 堤防の高さ: 5.2m
- 堤防の長さ: 45.0m
- 総貯水量: 5,000m<sup>3</sup>

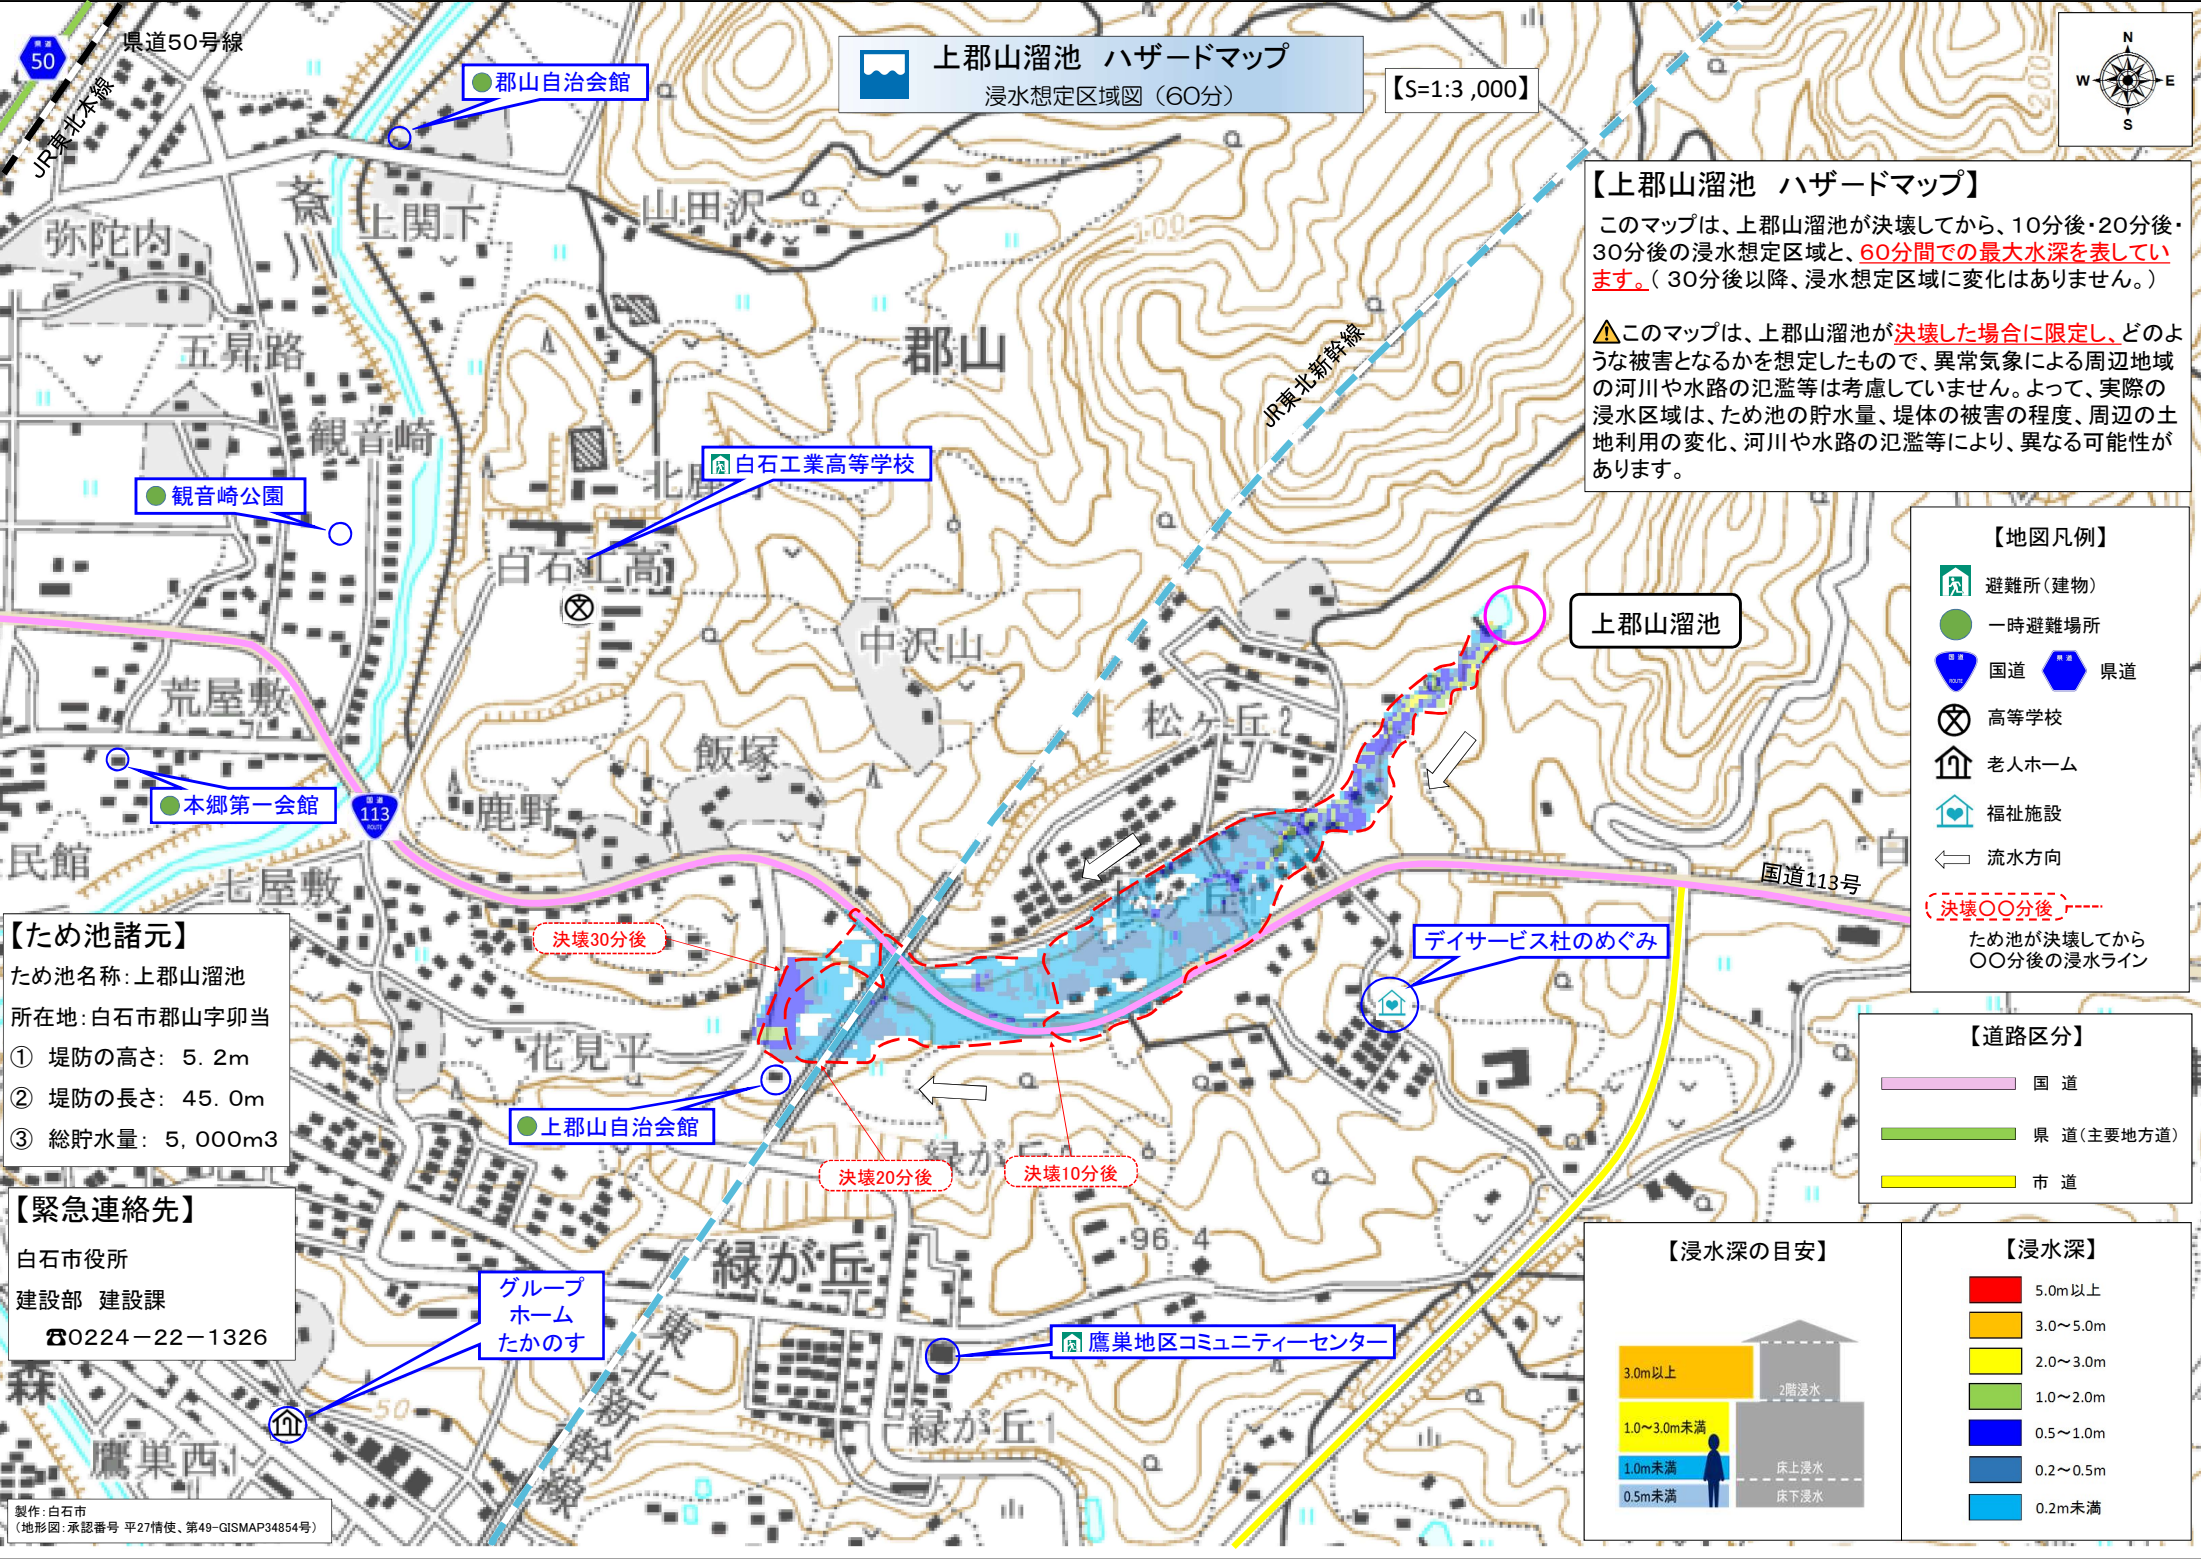
**上郡山溜池 ハザードマップ**  
 浸水想定区域図 (60分) 【S=1:3,000】

**【上郡山溜池 ハザードマップ】**  
 このマップは、上郡山溜池が決壊してから、10分後・20分後・30分後の浸水想定区域と、**60分間での最大水深を表しています。**(30分後以降、浸水想定区域に変化はありません。)

**△**このマップは、上郡山溜池が**決壊した場合に限定し**、どのような被害となるかを想定したもので、異常気象による周辺地域の河川や水路の氾濫等は考慮していません。よって、実際の浸水区域は、ため池の貯水量、堤体の被害の程度、周辺の土地利用の変化、河川や水路の氾濫等により、異なる可能性があります。

**【ため池諸元】**  
 ため池名称: 上郡山溜池  
 所在地: 白石市郡山字卯当  
 ① 堤防の高さ: 5.2m  
 ② 堤防の長さ: 45.0m  
 ③ 総貯水量: 5,000m<sup>3</sup>
