# I 敷地・外構の点検

- ① 舗装・道路等
- ② マンホール
- ③ 側溝・排水溝
- ④ 校門・ゲート
- ⑤ フェンス・塀・手すり
- ⑥ 樹木・藤棚・像等
- ⑦ 掲揚台（塔）・遊具
- ⑧ 防球ネット
- ⑨ 斜面
- ⑩ 擁壁
- ⑪ 外倉庫・キュービクル等
- ⑫ 屋外プール

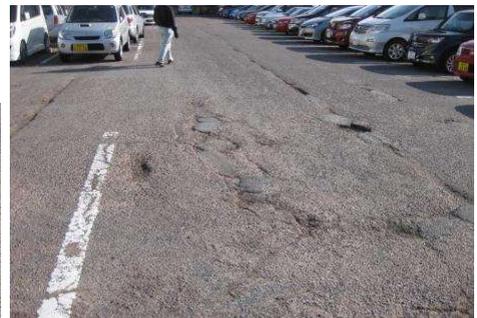
舗装が地盤沈下や地震などで割れることがあります。人が落ちたり、つまずいたり、自転車等のタイヤが溝にはまったりしそうな箇所がないか点検します。

写真1：大きな凹み

写真2：傷んだ舗装

危険な箇所が見つかった場合は、カラーコーンなどで近寄れないようにし、教育委員会に報告しましょう。

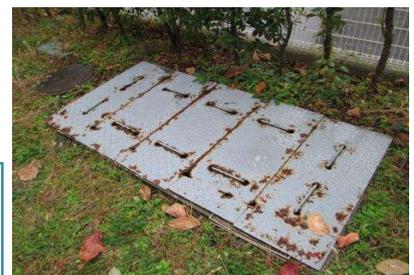
グリストラップ …… 排水中の生ごみ・油脂などを直接下水道に流さないために一時的にためておく設備。

写真1：グリストラップ

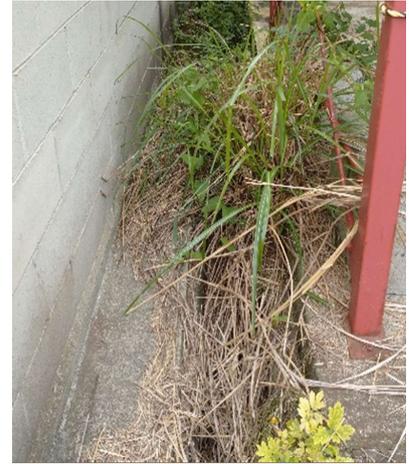
側溝や排水溝が泥や草で詰まっていないか点検します。詰まっていると、雨水などが十分に排水されず、グラウンドの湯きが遅くなったり、雨どいを水が逆流したりすることがあります。

写真1：草が生い茂った側溝

清掃しましょう。日常の清掃分担に組み込んだり、定期的に一斉清掃を行ったりするとよいです。清掃が困難な場合は、教育委員会に報告しましょう。

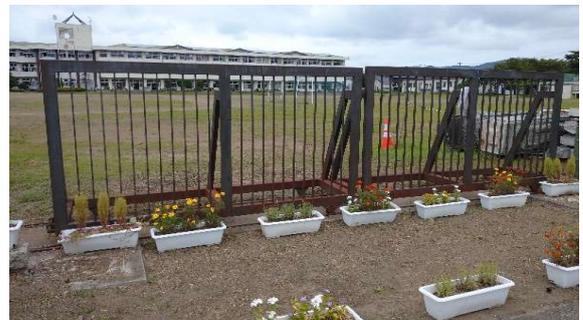
雨風にさらされたり、物がぶつかったりすると、校門や柱に不具合が生じます。校門や校門を支える柱が腐食していないか、開閉はスムーズにできるか、傾いていないか点検します。また、校門だけではなく、車輪やレールについても点検します。

写真1：近寄らないようプランターを設置した校門

危険な箇所が見付かった場合は、カラーコーンなどで近寄れないようにしたり、貼紙等で注意喚起をしたりして、教育委員会に報告しましょう。

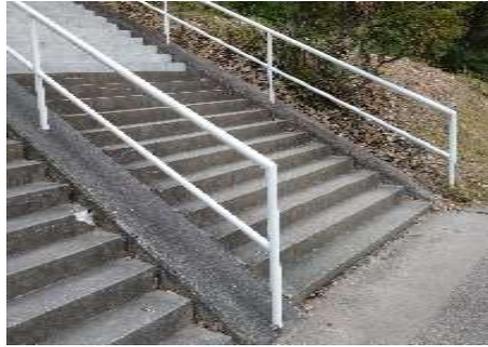
また, 階段やスロープの手すりについて, ぐらついていないか, 壁などへの取付け部分(特に, 根本の部分)が腐食していないか, 利用者がけがをするような部分がないか点検します。

写真1: 鉄製の手すり

写真2: 腐食部分

危険な箇所が見つかった場合は, カラーコーンなどで近寄れないようにしたり, 貼紙やロープ等で注意喚起をしたりして, 教育委員会に報告しましょう。

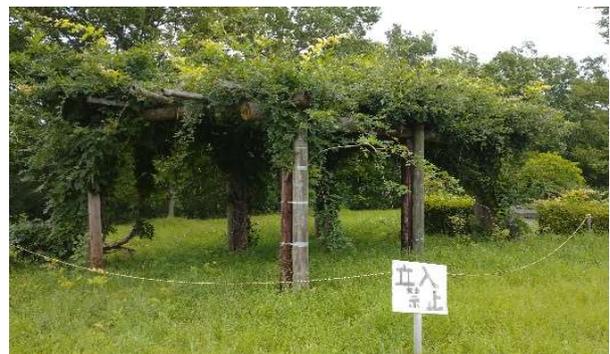
樹木や藤棚が倒れたり, 落枝したりすると危険です。不自然な傾きが見られないか, 樹幹や枝に空洞や亀裂, 腐食等が見られないか点検します。

写真1: 近寄れないようロープが張られた藤棚

危険な箇所が見つかった場合は, カラーコーンなどで近寄れないようにしたり, 貼紙等で注意喚起をしたりして, 教育委員会に報告しましょう。

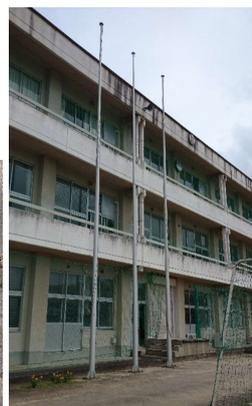
掲揚台(塔)や遊具にぐらつきがないか、激しい腐食、利用者がけがをしそうな部分がないか点検します。

写真1：接合部分 写真2：掲揚塔

危険な箇所が見つかった場合は、カラーコーンなどで近寄れないようにしたり、貼紙等で注意喚起をしたりして、教育委員会に報告しましょう。

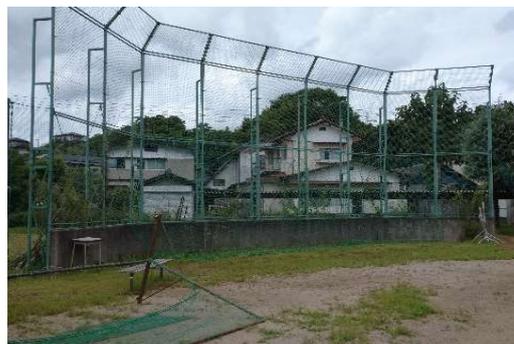
防球ネットの支柱にぐらつきがないか、激しい腐食、利用者がけがをしそうな部分がないか点検します。

写真1：グラウンドのバックネット

危険な箇所が見つかった場合は、カラーコーンなどで近寄れないようにしたり、貼紙等で注意喚起をしたりして、教育委員会に報告しましょう。

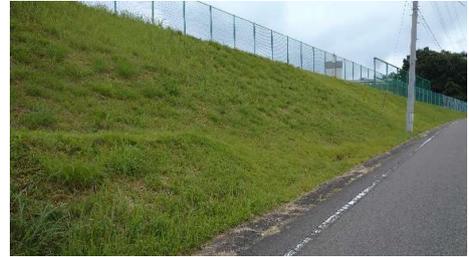
法面に亀裂や膨らみがないか、小規模な崩壊が起きていないか点検します。

写真1：通学路沿いの斜面

危険な箇所が見つかった場合は、カラーコーンなどで近寄れないようにし、教育委員会に報告しましょう。

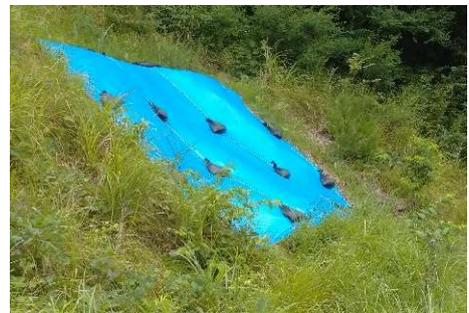
写真2：崩壊部分を覆ったブルーシート

特に、雨天の後などは近寄らないよう注意しましょう。

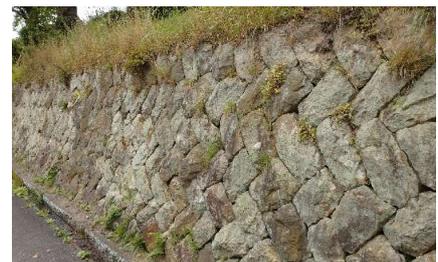
擁壁は裏側から土や水の力で押されているので、亀裂がないか、膨らんでいないか、石がずれていないか点検します。

擁壁・・・切土あるいは盛土による急斜面の土の崩壊を防止するための構造物。

写真1：敷地内の擁壁

大雨の後の観察や記録を残しておくことで、状況の変化に対応できるようにしておくとともに、危険な箇所が見つかった場合は、カラーコーンなどで近寄れないようにし、教育委員会に報告しましょう。また、水抜き穴が詰まっていたら清掃しましょう。

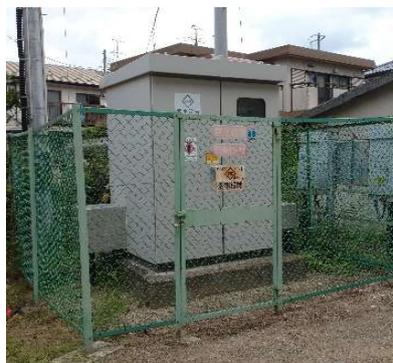
また、キュービクル内には決して入らずに、本体から異音、異臭、異振動がないこと、施錠されていることを点検します。併せて、分電盤・配電盤から、異音、異臭、発熱がないかについても点検します。

キュービクル・・・ 高圧で受電した電流を変圧器で100V等まで下げる設備。

写真1：キュービクル

キュービクル・分電盤・配電盤に異音、異臭、異振動、発熱がある場合は、教育委員会に報告しましょう。

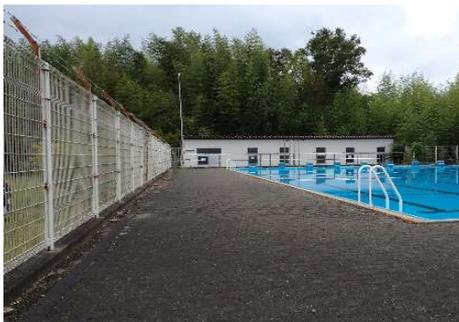
プール内やプールサイドは、肌を露出して移動するので擦り傷や切り傷に直結しやすい場所です。プール内やプールサイドに段差・亀裂がないか、プール周辺のフェンスに破損等がないか、トイレや更衣室など関連する施設の状態も点検します。

写真1：プールサイド・フェンス

危険な箇所が見つかった場合は、カラーコーンなどで近寄れないようにしたり、貼紙等で注意喚起をしたりしましょう。

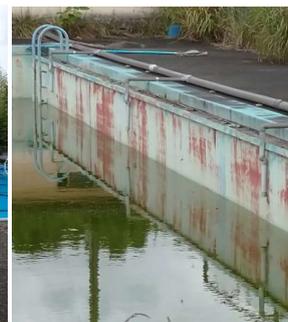
プール内やプールサイドに段差・亀裂・破損・漏水・発錆はありませんか。

写真2：さび

破損部分にはテープを巻くなど応急処置をして、教育委員会に報告しましょう。
