白石市スポーツ・レクリエーション施設 個別施設計画（長寿命化・再配置計画）

令和3年3月策定

令和6年3月改訂

白石市

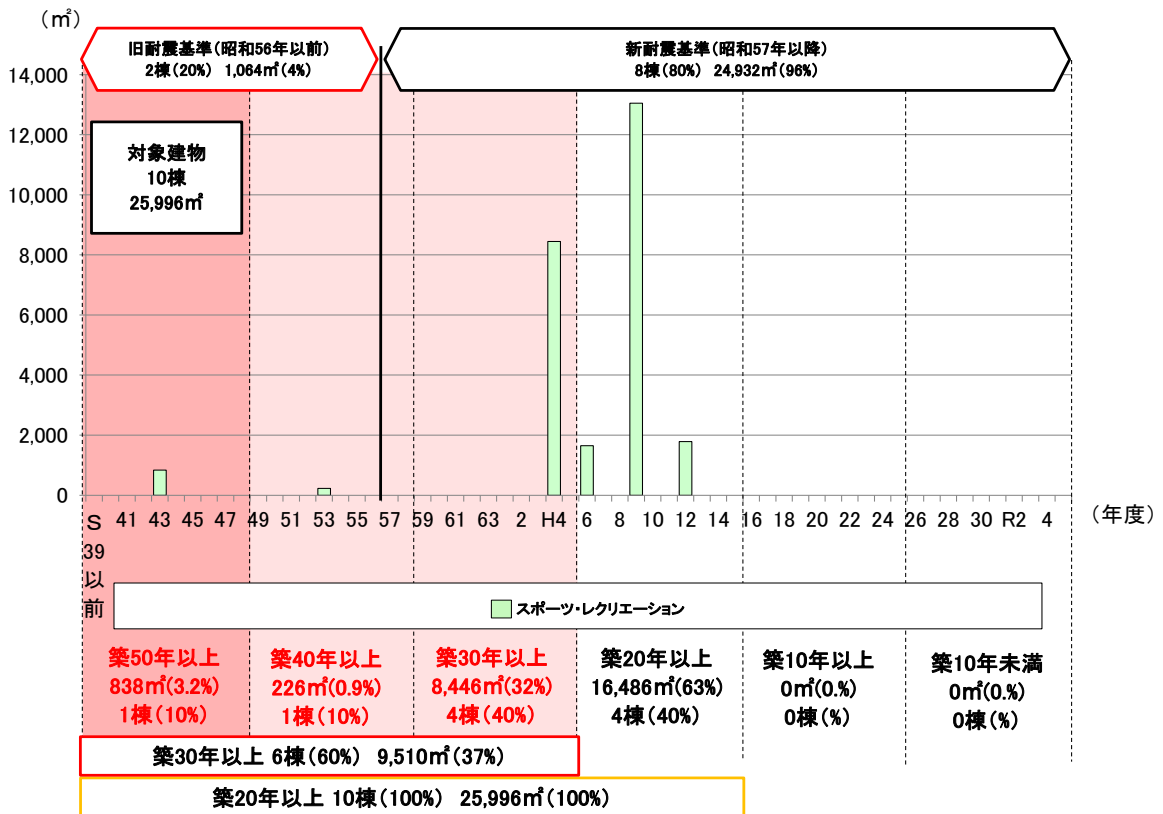
図 2-8 : 建築年別の延床面積分布

令和6年4月1日時点で、本計画の対象としているスポーツ・レクリエーション施設は6施設10棟で、延床面積は25,996㎡であり、建築年次別の整備状況は下図に示すとおりです。このうち、旧耐震基準（昭和56年以前）に基づき建築された施設は2棟で、スポーツ・レクリエーション施設全体の約20%、延床面積は1,064㎡で、施設全体の約4%です。全ての施設が建築後20年以上経過しており、全体的に老朽化が進んでいます。

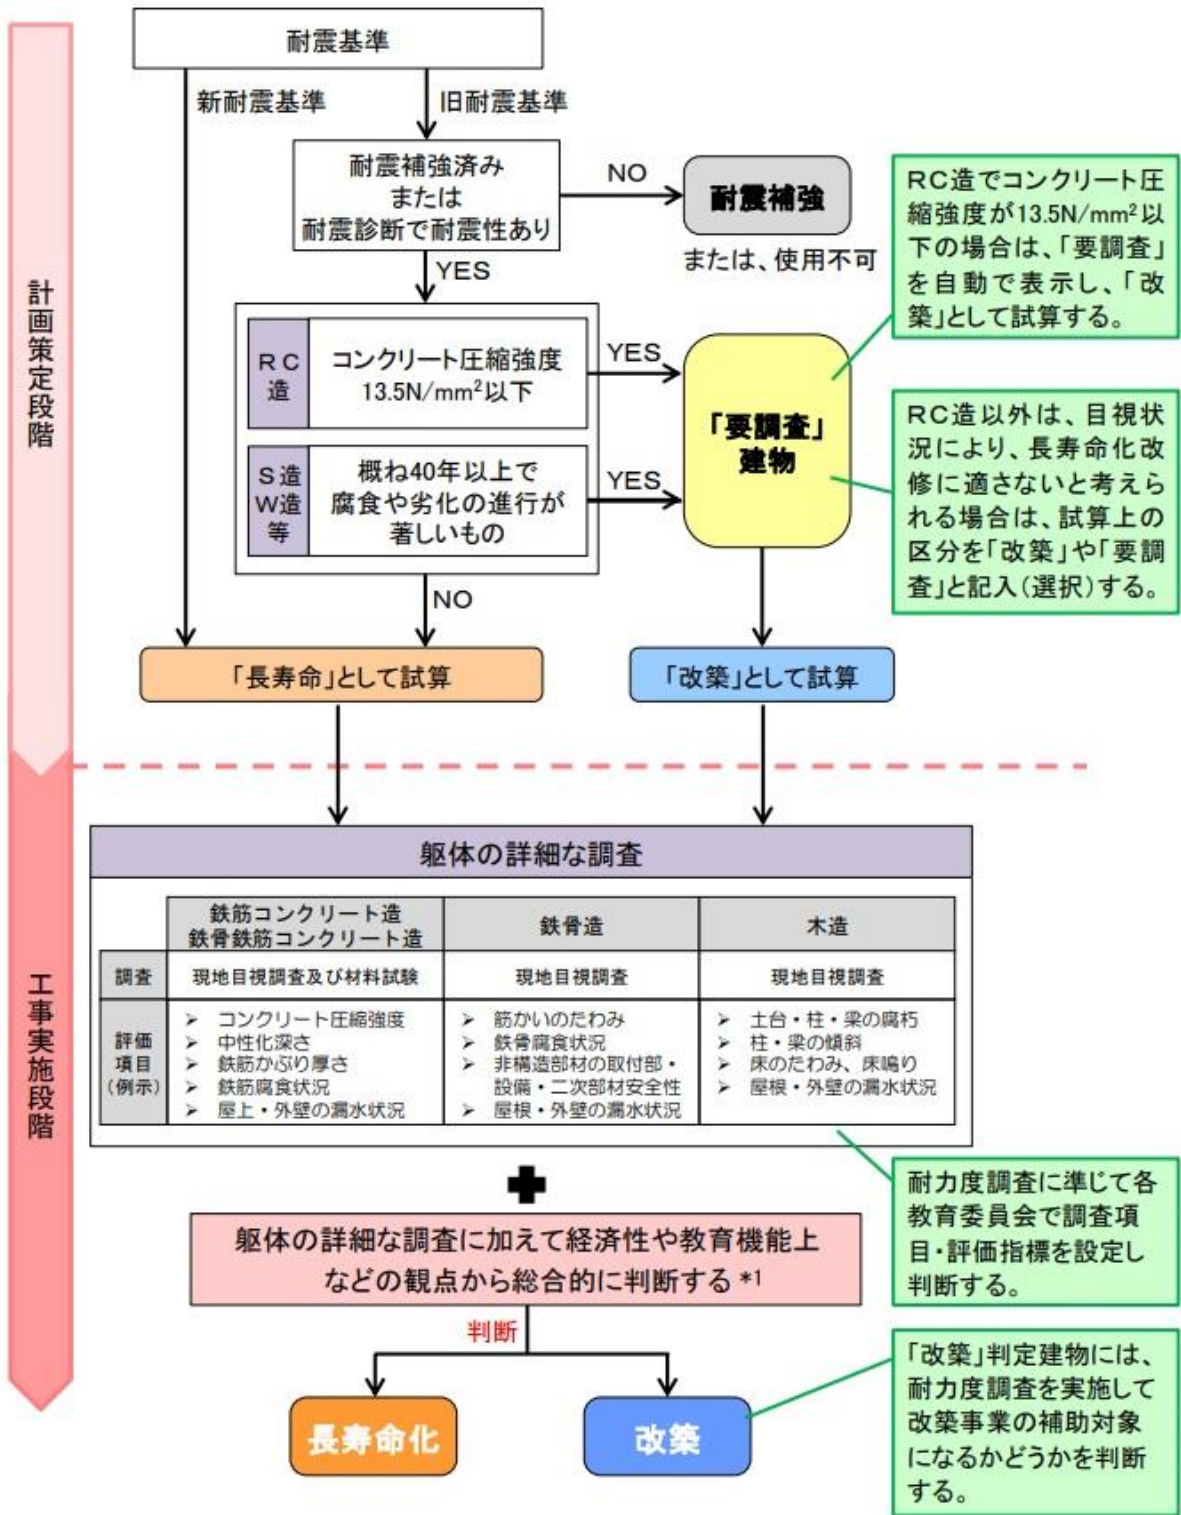
図 2-10 : 長寿命化判定フロー

計画策定段階の判定基準

- ・ 旧耐震基準の鉄筋コンクリート造の建物については、耐震診断報告書に基づき、コンクリート圧縮強度が $13.5\text{N}/\text{m}^2$ 以下のもの及び圧縮強度が不明のものは「要調査」建物とし、試算上は「改築」とする。
- ・ 旧耐震基準の鉄骨造及び木造の建物については、現地調査結果を基に判断し、概ね建築後40年以上で腐食や劣化の著しいものは「要調査」建物とし、試算上は「改築」とする。
- ・ 上記以外は、試算上の区分を長寿命化とする。

旧耐震基準で建築された建物のうち、鉄筋コンクリート造のスキー場ロッジについては耐震性が確保されていないため、長寿命化に適さないものと判定しました。木造の南蔵王休憩所については、現地調査によると目立った劣化は無かったことから、長寿命化に適しているとの判定となりました。

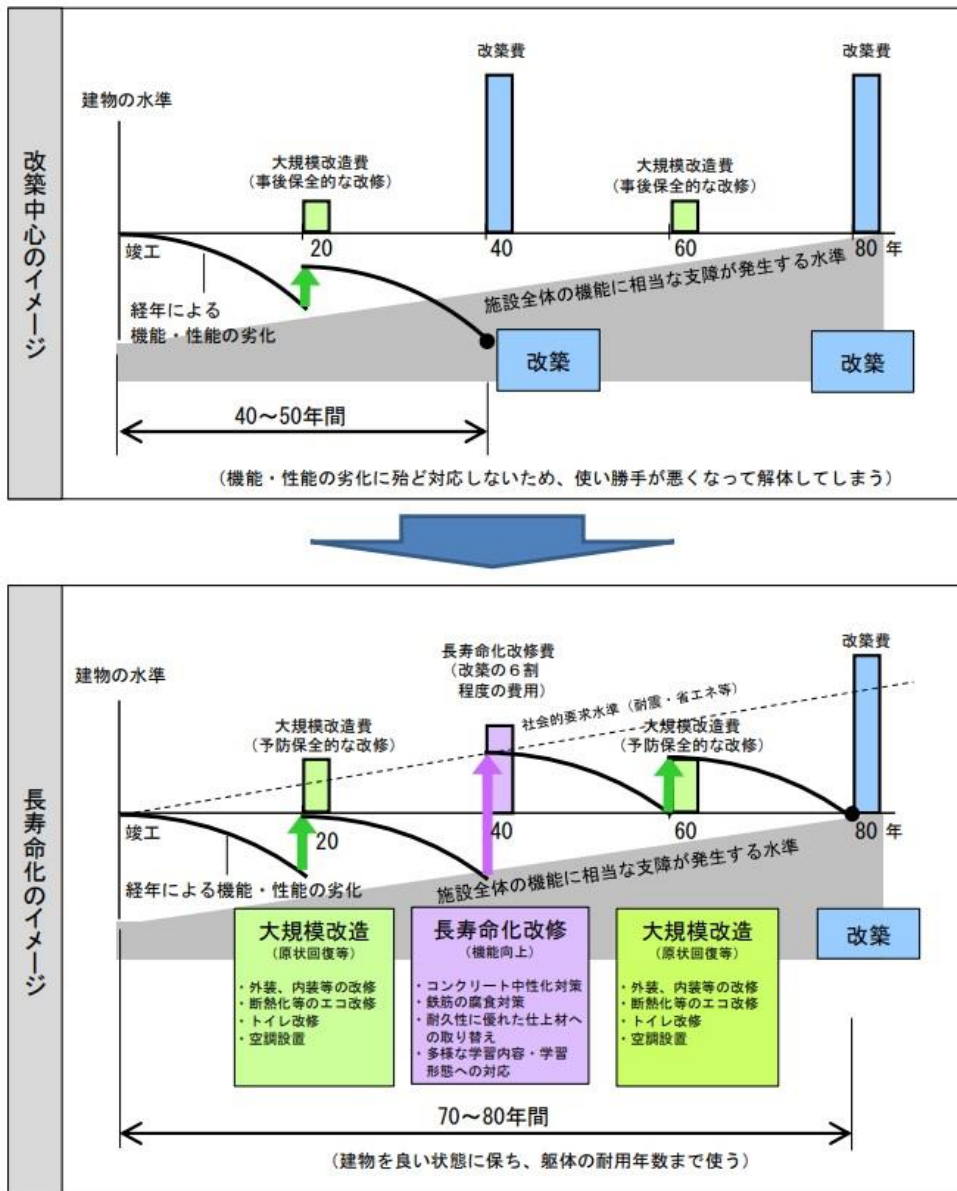
図4-2：改築中心から長寿命化への転換イメージ（RC造の場合）

従来は、改築を中心とした施設整備を進めてきたため、深刻な劣化や破損などの不具合が発生してから改修を行う事後保全的な改修をしていましたが、その方法では建物の目に見える一部分しか改修できず、また、築後40年程度で建物全体の機能が必要水準を下回り、短いスパンで改築せざるを得ない状況をつくり出してしまいます。

一方、長寿命化を図る計画では、築20年程度経過したときに機能回復のための予防保全的な改修等を行い、中間期（40年など）に長寿命化改修を行います。その後も建物の部位ごとの更新周期を勘案し、約20年スパンで予防保全的な改修を計画的に行います。このように定期的・計画的な改修を行うことで、施設の機能・性能の低下を長期間放置することなく、社会的に必要とされる水準まで引き上げることができるため、施設全体の長寿命化を図ることができます。

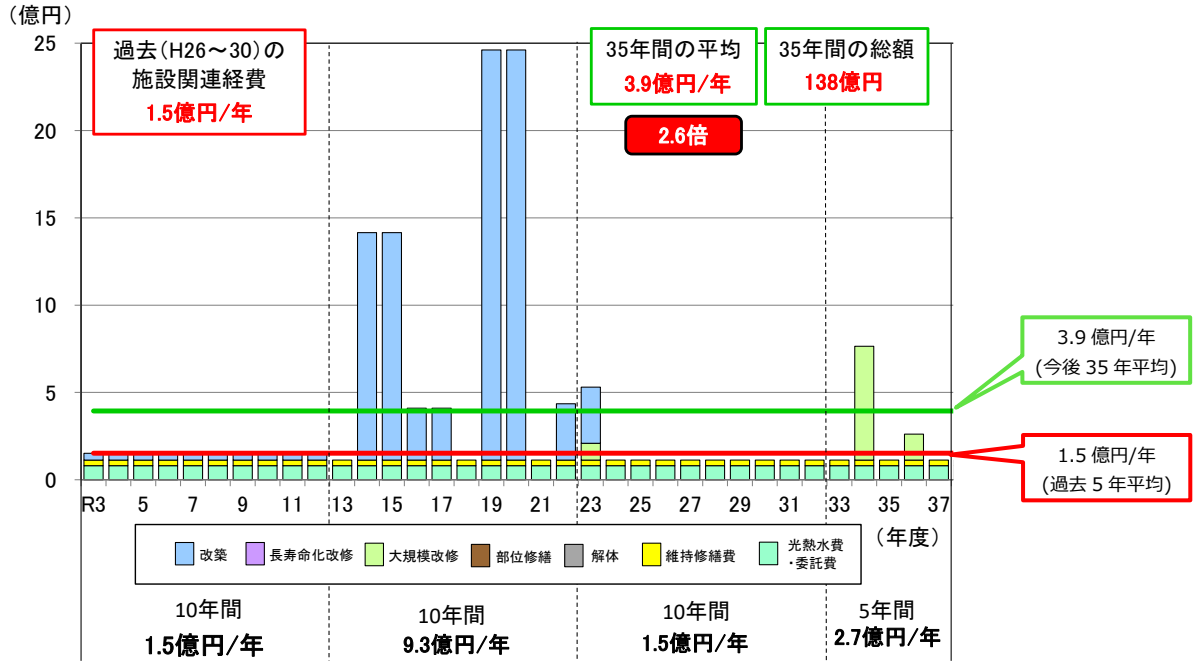
図 5-3 : コストシミュレーション (対策決定施設・従来型)

① 築40年で改築を行う従来型の改修を続けた場合

今後35年間の維持・更新コストは総額約138億円（約3.9億円/年）となり、過去5年間の施設関連経費（約1.5億円/年）の約2.7倍となります。

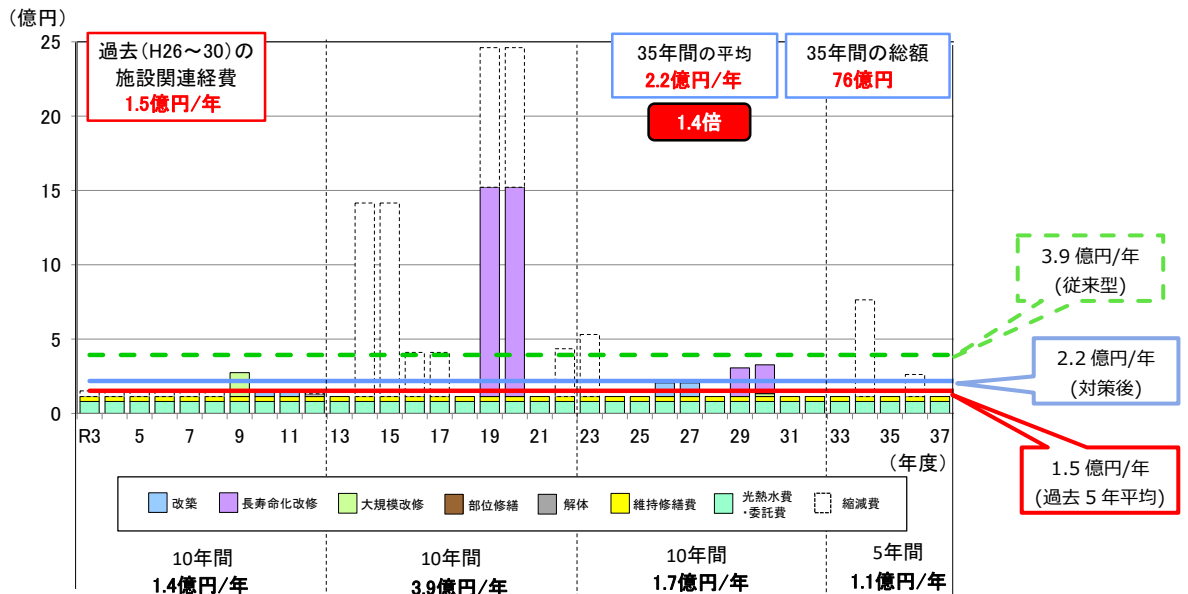
図 5-4 : コストシミュレーション (対策決定施設・対策後)

② 総合評価に基づき長寿命化や再配置等施設ごとに対策を実施した場合

今後35年間のコストは総額約76億円（約2.2億円/年）となります。過去5年間の施設関連経費（約1.5億円/年）の約1.5倍とはなりませんが、従来型の場合（約4.0億円/年）に比べて約43%の縮減が可能となります。

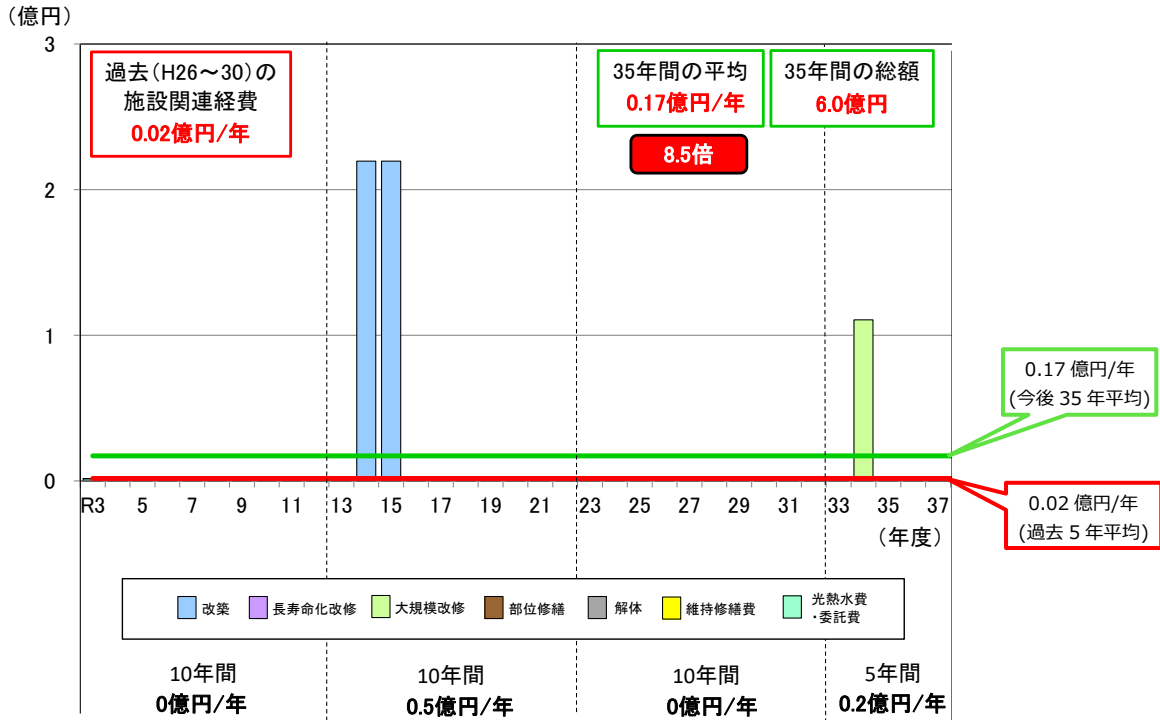
図 5-5 : コストシミュレーション（当面継続施設・従来型）

築40年で改築を行う従来型の改修を今後も続けるものと仮定すると、今後35年間の維持・更新コストは総額約6.0億円（約0.17億円/年）となり、過去5年間の施設関連経費（約0.02億円/年）の約8.5倍となります。
